# ARIZA GİDERME KILAVUZU

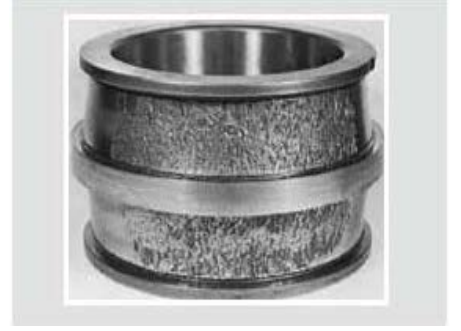
2)Rulman için **olağan bir bozulma**. Oynak bilyalı rulmanın dış bileziğine ait, “**malzeme yorulması**” hasarından oluşan, tipik bir örnek. Eşit uzunlukta ve açisal konumda iki adet yay şeklinde bölge bulunması, iyi yüklenme şartlarının bir ispatıdır.

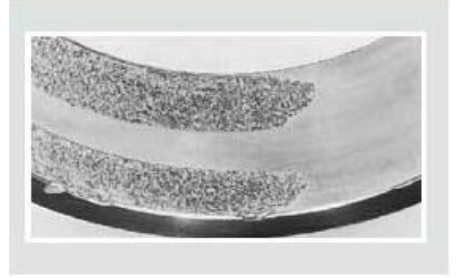
3)“**Malzeme yorulması**” nedeniyle olağan bir bozulma.

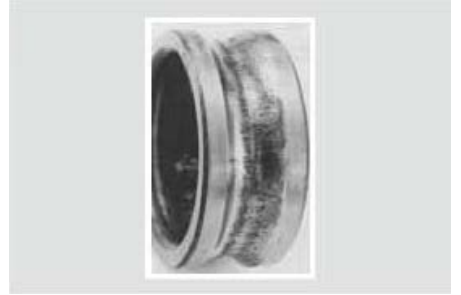
4)Eğer rulman doğru takılmış ve uygun bir yağlamanın yapıldığı işletme şartlarında önceden belirlenmiş yük,devir sayısı ve sıcaklıklara göre çalıştırılıyorsa,rulmanın “**malzeme yorulmasından**” dolayı bozulduğu kabul edilir. Bu tür bir bozulma ilk olarak, yaklaşık 0.1 mm derinliğinde kavitasyon ve karıncalanmaların ortaya çıkmasıyla başlar.

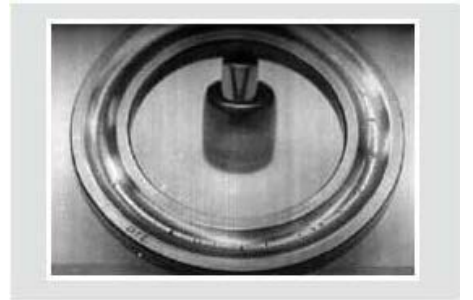
5)Eksenel bir rulmana ait faturalı yuvarlanma yolunun tamamen **pullanması**.

Rulman hasarı “**malzeme yorulması**”ndan kaynaklanmıştır.

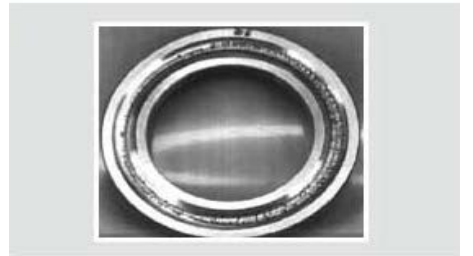
6)Korozyon Etkisi: Mercek altında bakılan yuvarlanma yolu yüzeyinde yer yer çukurluklar gözlenmektedir. Bir teki bile rulmanda komple bir hasarın doğmasına neden olabilir.

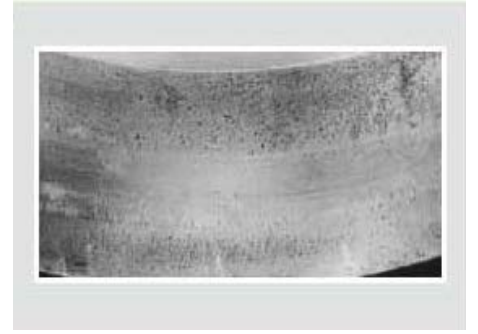
7)**Korozyon** genellikle “malzeme soyulması”na neden olur. Makaralar arasındaki boşluğa denk gelecek biçimde eşit aralıklarla ortaya çıkmış bir hasarın görüldüğü iç bilezik. Hasarın çıkış noktası korozyondur.

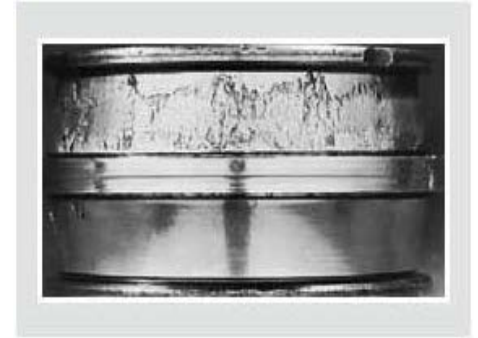
8)Önceki iç bileziğin yuvarlanma yolu karşı parçası. Korozyonun yuvarlanma yolunda başladığını anlatmak için gösterilmiştir. Korozyon, rulmanın çalışmadığı süre içinde neme maruz kalmasından kaynaklanmıştır. Makaraların konumu net bir şekilde görülebilmektedir (makaralar arasındaki boşluk).

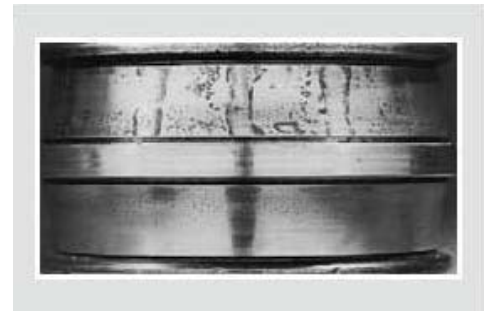
9)**Uygunsuz depolama şartlarından kaynaklanmış korozyon.**

Rulmanların uygun şartlarda korunarak saklanmadığı nemli ortamlarda korozyon,nemin hapis kaldığı makara altlarında ortaya çıkar. Bu haldeki rulmanın kullanılması halinde,büyük ihtimalle, resimde görülen hasarlanma oluşacaktır.

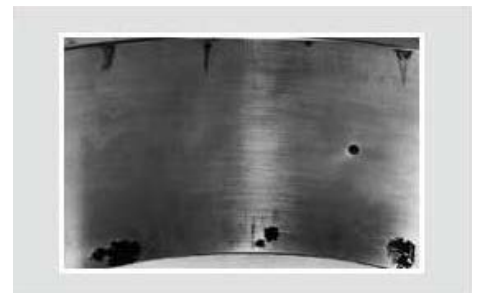
10)Oluşmuş **korozyonun** sebepleri:

- nemden uygun bir biçimde korunamamış olması;
- asit buharına maruz kalmış olması;
- asitli yağ;
- rulmanda su buharı yoğunlaşması;
- depoda uygun olmayan şartlarda saklanmış rulman

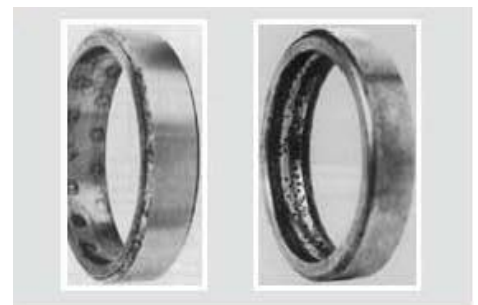
11)Rulmanın **nemli bir ortamda çalışmasından** veya **yağın** (su,asit veya alkali maddelerle teması sonucu) **kirlenmesiyle**; rulmanın metal yüzeylerinde; **korozyona** yol açan kimyasal reaksiyonlar oluşur. Bu reaksiyonların yüzey kaplaması derinliklerine nüfuz etmesi halinde, rulman zamanından önce ve hızla **pullanır**. Durgun bir biçimde titreşen veya yavaşça salınan rulmanların kayma (makara uçları) ve yuvarlanma temasına maruz kalan yüzeylerinde,küçük kıvrılma zerrecikleri şeklinde oksitlenmeler oluşur. Bu aşınma,gittikçe büyümek suretiyle, radyal boşluğun,titreşimlerin ve gürültü seviyesinin artmasına sebep olur.

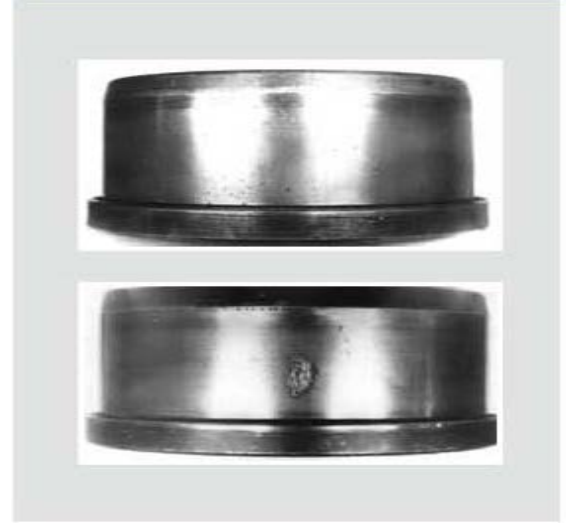
12)İç bilezik ile mil arasındaki **geçmenin uygun seçilmesi** halinde, iç bileziğin mil üzerinde kayarak dönmesi, bu bölgelerde metal yenmelerinden oluşan **korozyonu** ortaya çıkarır. Oksitlenme milin ve iç bilezik deliğinin hızla aşınmasına sebep olur. Radyal boşluğun artması sonucu aşınma, zincirleme olarak rulmanın tamamına yayılır, hatta dış bilezik bile hasar görebilir.

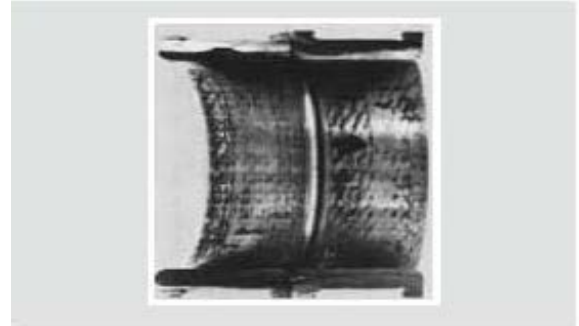
14)Mil veya yuvadaki bileziklerin **uygun olmayan geçme toleranslarına takılmış** ya da **geçme yüzeylerinin hatalı işlenmiş** olmasından ötürü, birbirleri üzerinde nispeten kaymaları nedeniyle oluşan **korozyon aşınması**, iç bileziğin mil üzerinde kayarak döndüğü bir rulman görülmektedir. Yüzeyinde kıvrılma renk hakim olup, ara ara parlak yüzeyler veya kazıntı ve yuvarlanma izleri göze çarpmaktadır.

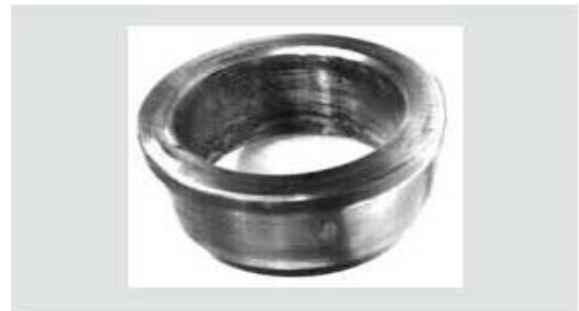
15) **Yuva içinde kayarak dönmüş** bir dış **bilezik**, Yüzeyde kızıl renk hakim olup, ara ara **parlak yüzeyler** veya **kazıntı** ve yuvarlanma izleri göze çarpmaktadır.

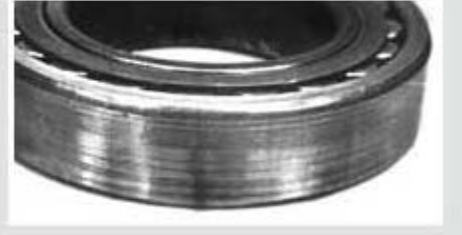
16) **Hatalı Takma:** Rulmanlar; özellikle montaj sırasında olmak üzere, çok defa yanlış uygulamalar yüzünden hasar görürler. (makaranın radyal yönde hareket etmesine neden olacak biçimde.) **takıldıktan sonra kuvvet altında yerinden oynamış** bir rulmanın iç bileziği ile makarası verilmiştir. Her iki flanş da kırılmış ve makarada izler oluşmuştur.

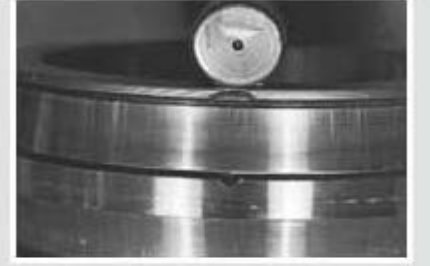
17) **Hatalı Takma:** Bilezik kenarlarının kırıldığı ve makaranın şiddetli bir biçimde ezilmiş olduğu gözlenmektedir.

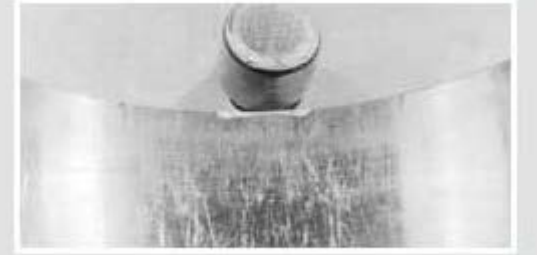
18) **Makaraların darbeli çalışması yüzünden** yuvarlanma yollarında **malzeme sertlik homojenliğinin bozulduğu bölgeler**. Bu şekilde hasar görmüş yüzey, gürültülü çalışmaya ve daha da önemlisi **rulmanın zamanından önce erkenden bozulmasına sebep olur**.

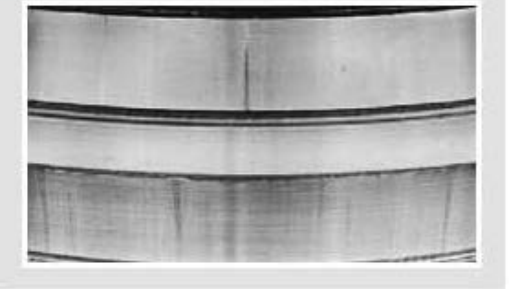
19) **Hatalı Takma:** Takma kuvvetlerinin rulmanın hareketli parçaları üzerinden iletilmesi neticesi yapılan hatalı montaj sebebiyle, yuvarlanma yolunca çentikler oluşmuştur.

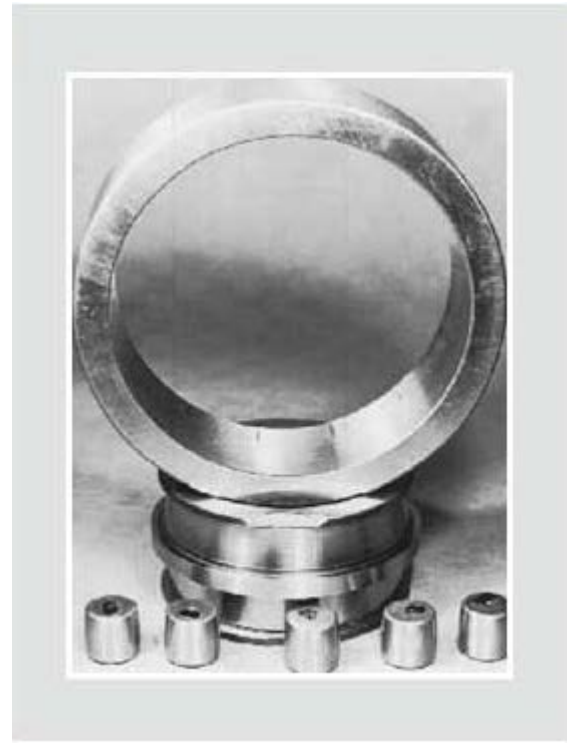
21)**Hatalı Takma:** Takma kuvvetlerinin rulmanın hareketli parçaları üzerinden iletilmesi sonucu, iç bilezik yuvarlanma yollarında oluşan çentikler; (makaralar arası boşluğun belirlediği eşit aralıklarla), yuvarlanma yolunun pullanarak soyulmasına sebep olur.

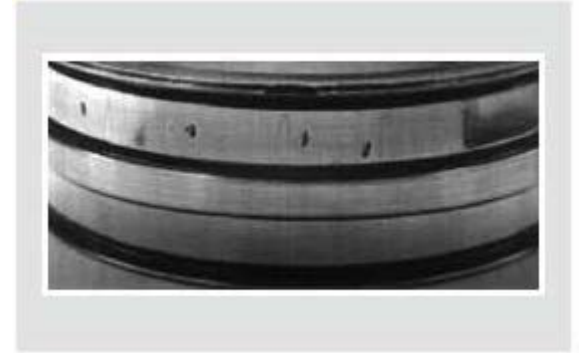
22)**Hatalı Takma:** Doğrudan konik mile takılmış **rulmanın hatalı konumu:** Yükün, rulman üzerinde düzgün dağılmamasına sebep olacağından, bu durumda dengesiz yüklenmiş olan yuvarlanma yolunun hasar görmesine yol açacaktır.

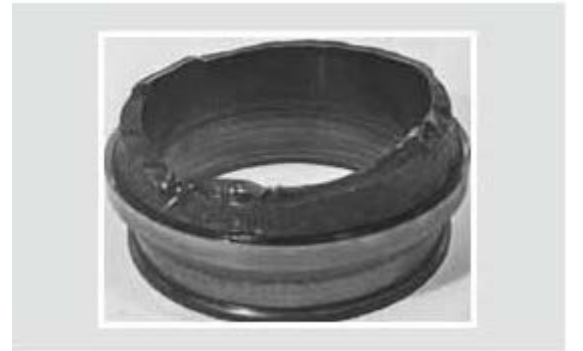
23) Özellikle **serbest geçmeler veya kafi sıkılık sağlanamamış geçmelerde**, rulman ile mil veya yuva arasında meydana gelebilecek (nispi hareket) oynamalar, **ısıl izlere sebep olur.** Bir bileziğin yerinden oynaması, sürtünme yüzeylerinde çatlak oluşturacak yeterli ısıyı doğurabilir. Çatlaklar, normalde, genellikle dönme yönündedir. (resimde dış bilezik dış düzündeki ısıl izler görülmektedir.)

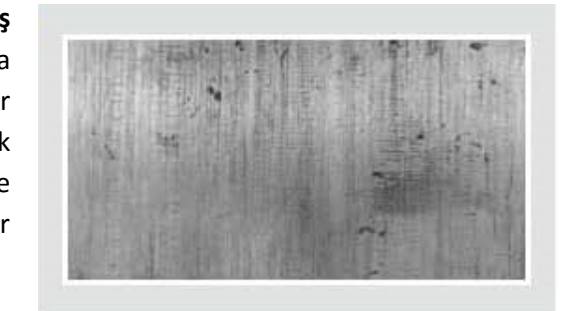
24)İç bilezik deliğinde **ısıll izler**: Eğer iç bilezikte ısıll izler varsa, bu bileziğin sıkı geçme olarak takılmaması gerekir, çünkü bu **ısıll izler bileziğin yırtılmasına sebep olur**.

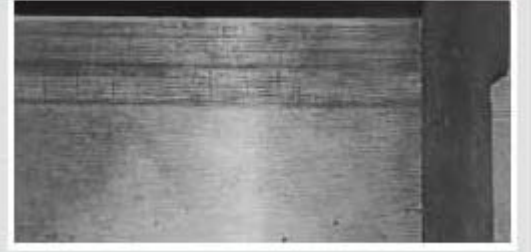
25)**Hatalı Takma**: İç bileziğin ön yüzünde sürtünmeye bağlı **ısıll izler**.

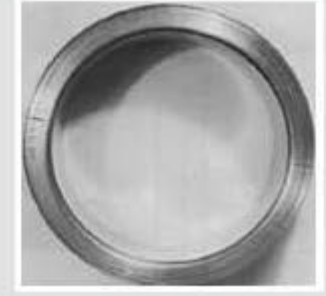
26) **Aşırı Yük**: **Yüzey sertleşmelerinden ötürü malzeme akması** (yüzey altına kadar giren kenarlara sahip kısımlarda ortaya çıkar), bir bölgede çentikleşmeye sebep olan **aşırı basınçlara** bağlı hatalı sertleşmenin yol açtığı **malzeme kopmaları**. Kesin hasar sebebi hakkında şimdiye kadar ortak bir görüşe varılmamış olsa da, elemanlar arasındaki nispi hareket, yük ve oksijenin varlığı; korozyon ve paslanmalar için yeterli şartları oluşturmaktadır.

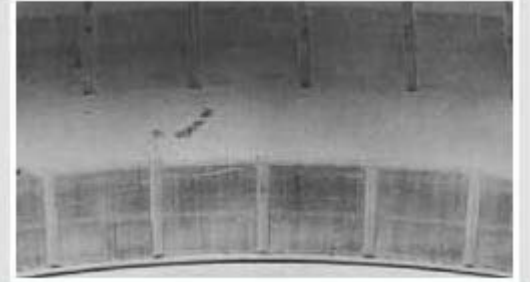
27)**Hatalı Kullanış**: Dış bilezik yuvarlanma yollarına etki edecek kadar **şiddetli titreşmiş makaraların oluşturduğu hatalı sertleşme**.

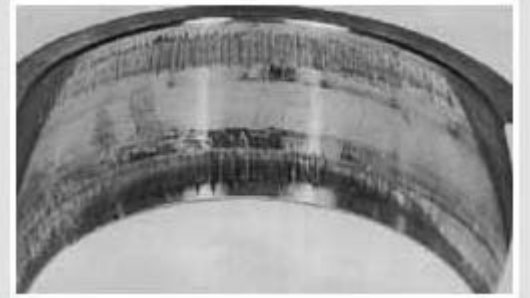
28)**Aşırı Yük**: (Hareketli elemanların arasındaki boşluğa denk gelecek mesafelerle)yuvarlanma yolunda oluşmuş (izlerden teşhis edilebilen) **hatalı sertleşme**. Hatalı takma neticesi meydana gelen çentikleşmeden farklı olarak, bu tür bir hasarda keskin kenarlar ortaya çıkmaz.

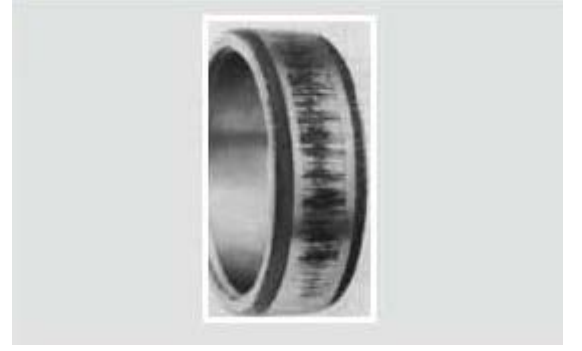
30)**Fakir Yağlama:** Yanlış veya yetersiz yağlama şartları yüzünden Dış bilezik yuvarlanma yolunda hasar başlangıcı. Hasar derinliği henüz çok az ve yuvarlanma yolu üzerinde, kaba beneklenmeye doğru giden,ince bir tabaka şeklinde görünüm mevcut. Dış yanda ise korozyon.

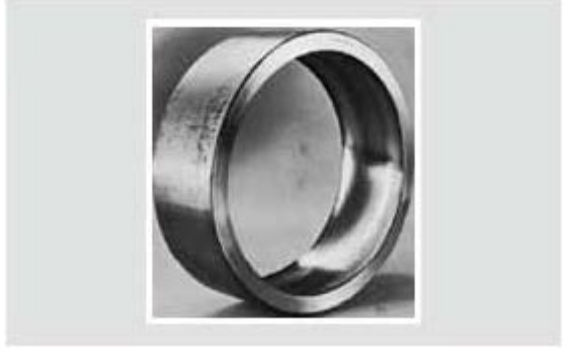
31)**Fakir Yağlama:** Makara uçlarındaki pullanma ve makaraların hassas taşlanmış gibi görünümüne sahip olmasından hatalı ve yetersiz yağlamadan dolayı hasar başlangıcı. Makara ortalarında henüz direkt temas yok. Öncelikle makara uçlarında başlamış iç aşınmalar.

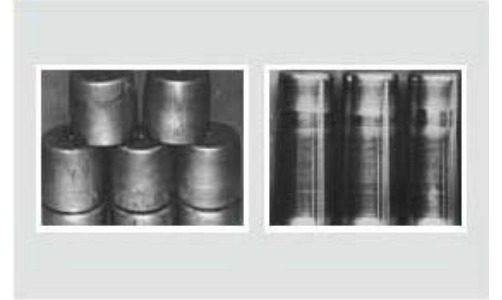
32)**Fakir Yağlama:** (bir önceki resimden alınan) İç bilezik ve makara çiftleri. Yuvarlanma yollarında oluşmuş derin oluklar ve kum saatine benzeyecek şekilde çok fazla aşınmış makaralar. Bu tip hasarda yuvarlanma yolu ve makaralar genellikle koyu kahverengi bir renk alır.

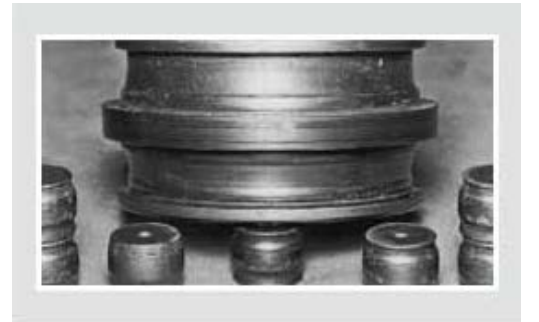
33)**Fakir Yağlama:** Hatalı ya da yetersiz yağlama nedeniyle oluşan hasarlar kafesi de etkiler. Pirinç kafesler yağlamadan doğan hasarlara karşı hassas olup, çabuk aşınırlar. İç bileziğin orta flanşı üzerine binmiş yapıdaki kafes, neredeyse kendi kalınlığının yarısı kadar aşınmış durumdadır.

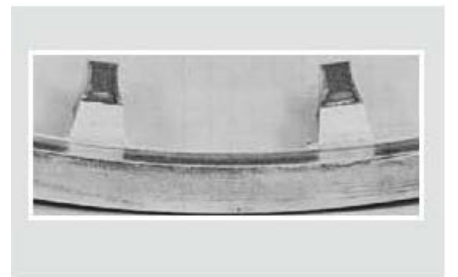
34) **Fakir Yağlama:** Eğilmiş temas yüzeylerinden anlaşılacağı gibi, bir **yetersiz yağlama** gerçekleştirilmiştir. Merkez faturaya ve makara yan yüzlerine ait eğilmiş yüzeylerde, bu bölgelerde yağ filmi koptuğu için, sikloidal izler gözlenmektedir. Sebep yetersiz yağlama ve aşırı eksenel yüklenme olabilmektedir.

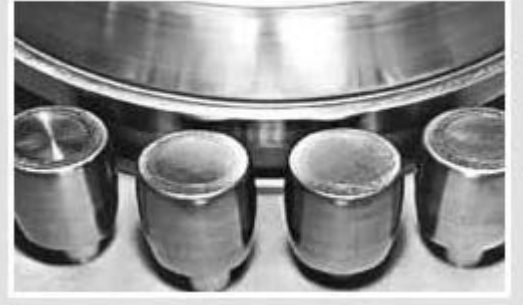
35) **Uygun Olmayan Yağ:** Rulmanın yüklenme durumuna uygun olmayan kalitede ve yağlama kabiliyetini yitirmiş bir yağ kullanmak, makaralar üzerinde geniş yüzeysel alanların **soyulmalarına** sebep olur.

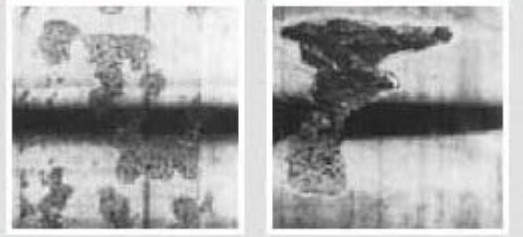
36) **Yetersiz, hatalı yağlama, aşırı yük:** Makaraların ön yüzlerindeki bu aşınma, yetersiz hava veya hatalı yağlama yapıldığını, ya da rulmanın, yağ filmi kopacak kadar, **eksenel yönde aşırı yüklendiğini** gösterir.

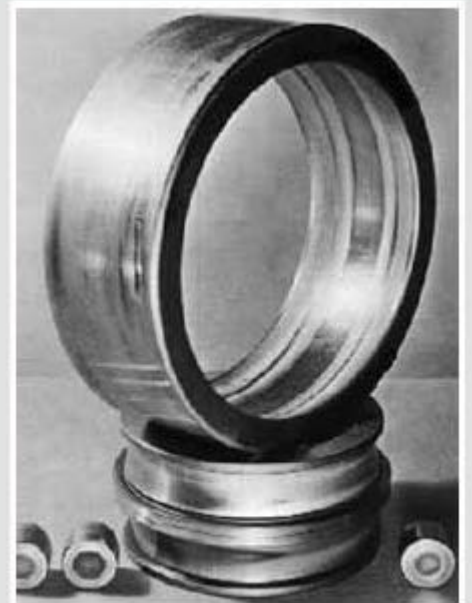
38) **Parçacıkla Kirlenme:** Bir titreşimli elek rulmanı iç ve dış bileziklerinde, yabancı parçacıkların sebep olduğu aşınma belirtileri. Aşınmaya, rulmanın, bu yabancı zerrecikler yüzünden kirlenmesi sebep olmuştur. İç bilezik yuvarlanma yolunun “dalgalı” görünümü makinanın ürettiği titreşimler sonucudur.

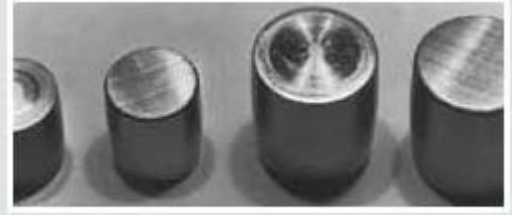
40) **Parçacıkla Kirlenme:** Aşınma; yağın, dışarıdan giren sert parçacıklarla kirlenmesiyle başlamıştır. Yetersiz yağlama şartlarında, hareketli yüzeylerin doğrudan birbirleriyle temasıyla, bu parçacıklar ortaya çıkar. Dönen temas yüzeylerinde, kılavuzlama yapan yüzeylerde, durum, açıkça gözlenir. Hasar oldukça yavaş gelişir. Bu tip aşınma, yüzeylerde pullanmaların gelişerek artmasına yol açar.

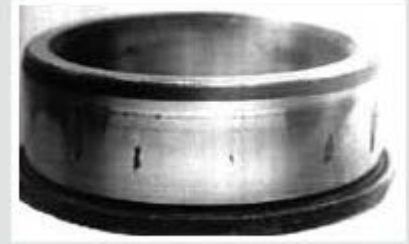
41) **Parçacıkla Kirlenme:** Yabancı zerreciklerin başlattığı aşınmanın sebep olduğu pullanmanın gittikçe artması sonucu ortaya çıkan hasar görülmektedir.

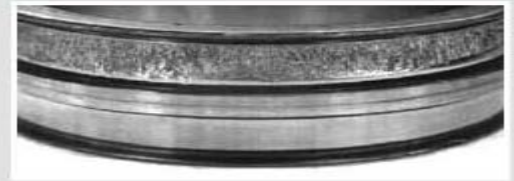
42) **Aşırı Eksenel Yük:** Eksenel yönde nominalden fazla yüklenmiş bir dış bileziğe ait tipik bir görüntü. Yuvarlanma yolları farklı boyda daire yayları şeklinde soyulmuş. Makara izlerinden, eksenel yük yönünde kayma olduğu açıkça anlaşılmaktadır. Bu “malzeme yorulması” nedeniyle oluşmuş bir hasardır.

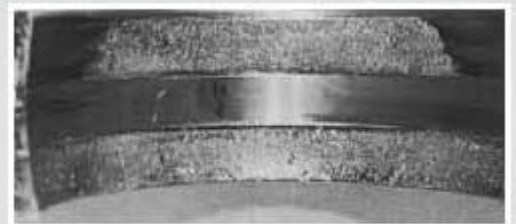
43)Aşırı Eksenel Yük: Eksenel yüklenmenin bir önceki örneğe göre daha fazla olduğu hal. Kenarlardan parça koparacak kadar, makara izleri dış bilezik kenarlarına kadar uzanıyor. Sonuç: hasar, “malzeme yorulması” sebebiyle oluşur.

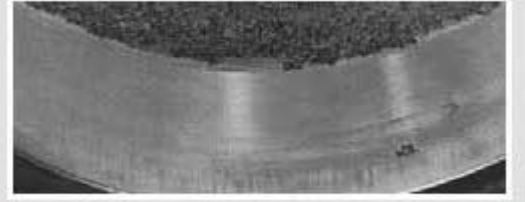
44)Aşırı Eksenel Yük: Statik yüklenme halinin belirleyici olduğu çok ağır eksenel yüklerden dolayı, makaraların yol açtığı çentik etkisi. Buradaki ezilmeler ancak, rulman seçimini doğru yapmakla (arttırılmış temel statik yük miktarına sahip olan bir rulman kullanmak suretiyle) önlenebilirdi.

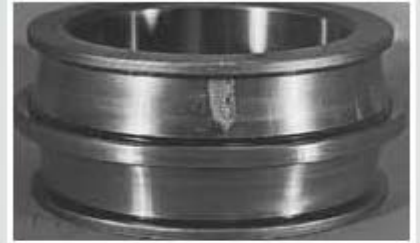
47) Makara yüzlerinde soyulm, boylamasına oluşan bir çatlak etrafında gelişmiştir. Hasarın gelişimi zamanında izlenmediği takdirde, pullanma, makaraların tamamına yayılır. Sonuç: sıcaklığın sınır değerleri aşmasıyla, rulman ömrü kısalmır.

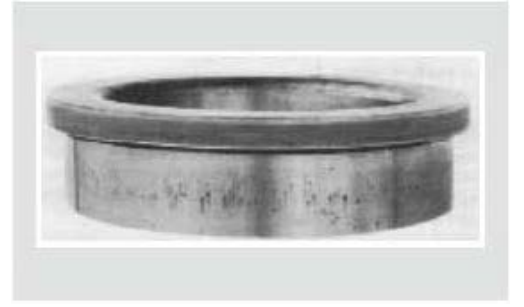
49) Fakir Yağlama, Kirlenme, Fazla Sıkı Geçme: Makaraların tam çevresinde oluşmuş kazınma izleri. Yetersiz yağlama, yağla aşındırıcı zerreciklerin bulaşması, rulmanın gerektiğinden fazla sıkı geçirilmesi halleri

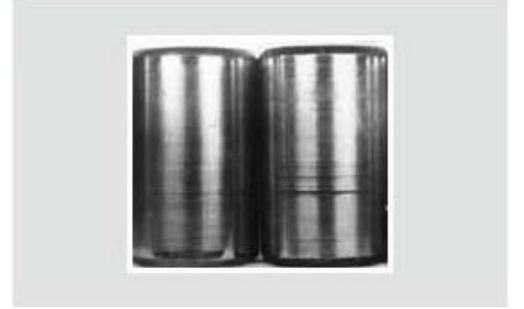
50) Hatalı Takma: Eğik izler, rulman takıldığında mil 90 derecelik diklik sağlanamamış, mil faturası yanal yaslanma yüzeyi işlenmesinde hata

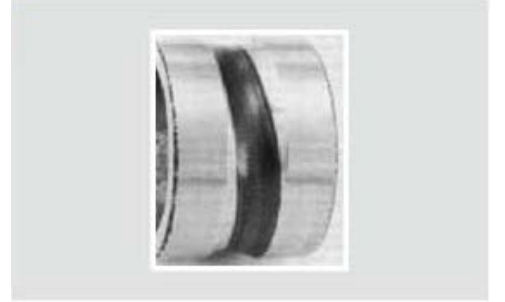
51) Hatalı Takma + Aşırı Eksenel Yük: Rulmanın mile tam dik olarak takılamamasından dolayı, eksenel yüklerin eksantrik (mil ekseninden kaçık şekilde) etkimesi sonucu yuvarlanma yolunda oluşan pullanmalar.

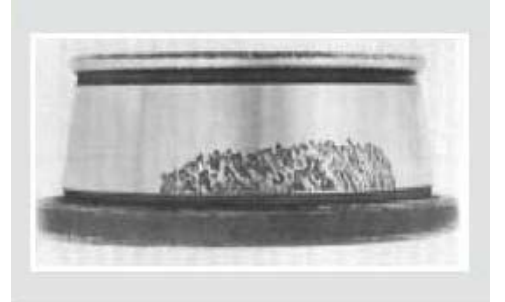
52) Hatalı Takma: Rulman takılırken, bilezikler, izin verilenden daha büyük bir açıya birbirleri üzerine devrildiği için, kafes hasar görmüştür.

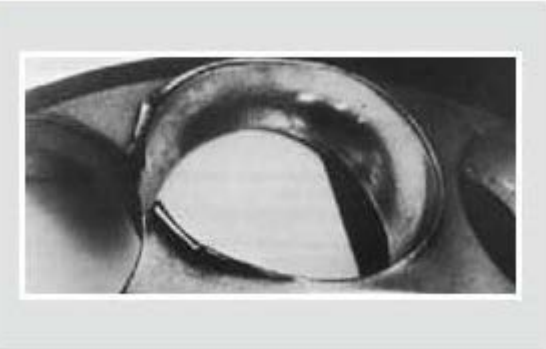
53)Hatalı Takma + Aşırı Eksenel Yük: Oynak bilyalı bir rulmana ait dış bilezik yuvarlanma yolunun tek yüzünde oluşan mevzi pullanma. Hasar sebebi, aşırı eksenel yükler ve uygun olmayan takma metodu. Radyal boşluğun büyümesi, ses ve titreşim seviyesinin artmasıyla, mikro-parçacık kopmaları ve soyulmalar tespit edilir edilmez, rulman derhal yenisiyle değiştirilmelidir.

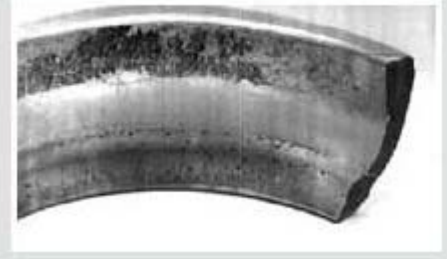
54)Hatalı Takma+Uygunsuz Geçme Toleransı+Ağır Darbeli Yük+Fakir Yağlama: İç bileziğin çatlaması. Hasar; iç bileziğin mile uygun olmayan geçme toleranslarında takılmış olması, geçme yüzeylerinin hatalı işlenmiş olması, rulmana ağır darbeli yüklerin etkimiş olması veya yetersiz yağlama sebebiyle rulmanın bazı bölgelerinin aşırı ısınmasından montaj sırasında rulmanın şişmesiyle meydana gelmiştir.

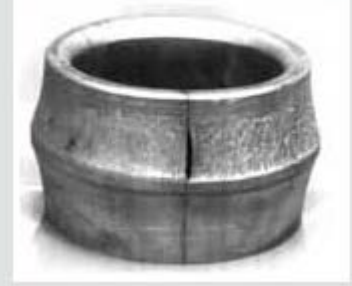
55)Hatalı Takma: Sınır gerilmenin düzgün dağılmamış olmasından yuvarlanma yolunun bir kenarında soyulmalar.. Hatalı takmanın oluşturduğu, diğer bir tipik hasar çeşidi.

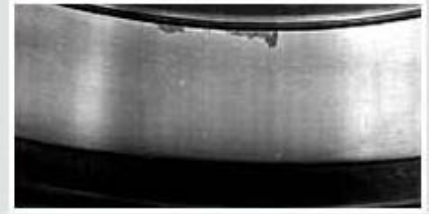
56)Hatalı Takma+ Uygunsuz Geçme Toleransı + Ağır Darbeli Yük+ Fakir Yağlama Dış bilezikte kırılma; Montajda, iç bileziğin mile fazla sıkı geçirilmiş olması, geçme yüzeylerinin hatalı işlenmiş olması, rulmana ağır darbeli yüklerin etkimesi veya yetersiz yağlama kaynaklı rulman bazı bölgelerinin aşırı ısınması, şişmesiyle bilezik kırılması.

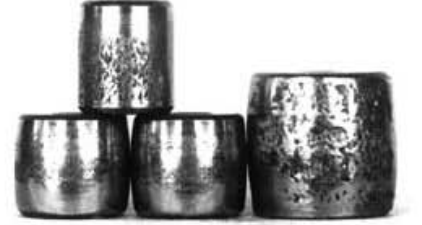
60)Makaranın yüzeyinde bir çatlak etrafında pullanma. Hasarın zamanında fark edilememesi halinde; rulmanın tüm hareketli parçaları soyulmaya başlar, sıcaklık, müsaade edilen sınırları aşar, rulman nominal ömrüne erişmeden erkenden bozulur.
